Sanierung Kantonsstrasse Diesbach  
Durchlässe Wirirunse und Dollrunse

**BAUPROJEKT / PLANAUFLAGE**

**Technischer Bericht**

<b>Auftrag Nr.</b>	1278
<b>Bericht Nr.</b>	1
<b>Datum</b>	Schwändi, 18.11.2022

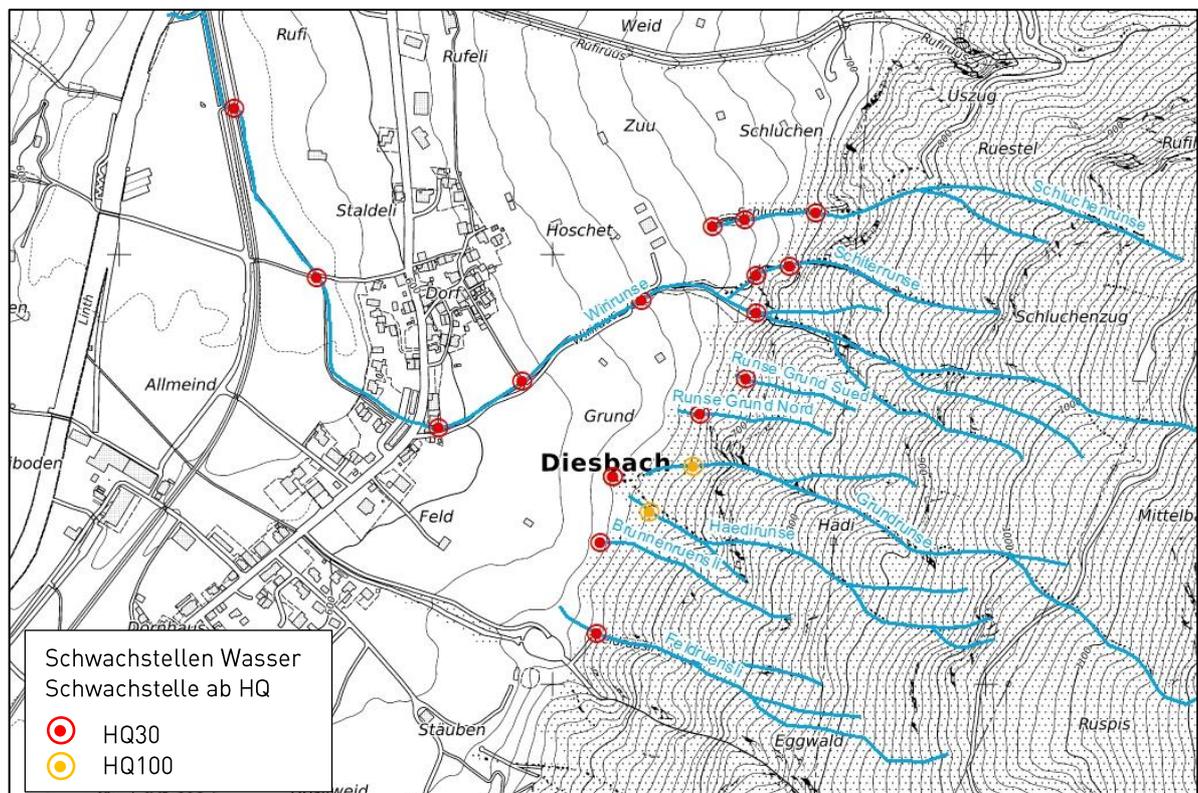
Abb. Nr. 3 Schwachstellen gemäss Gefahrenkarte des Kantons Glarus

Die Schwachstellen können folgendermassen zusammengefasst werden:

- Fehlende Anbindung der meisten Runsen an einen Vorfluter
- Ungenügende Geschiebeablagerungskapazität in den vorhandenen Sammlern
- Ungesicherte Abschlussbauwerke bei den Sammlern → Überlastung / Kollaps der Bauwerke
- Ungenügende Abflusskapazität der Wirirunse oberhalb der Kantonsstrasse
- Ungenügende Kapazität des Kantonsstrassendurchlasses (60 cm-Rohr) und der Eindolung

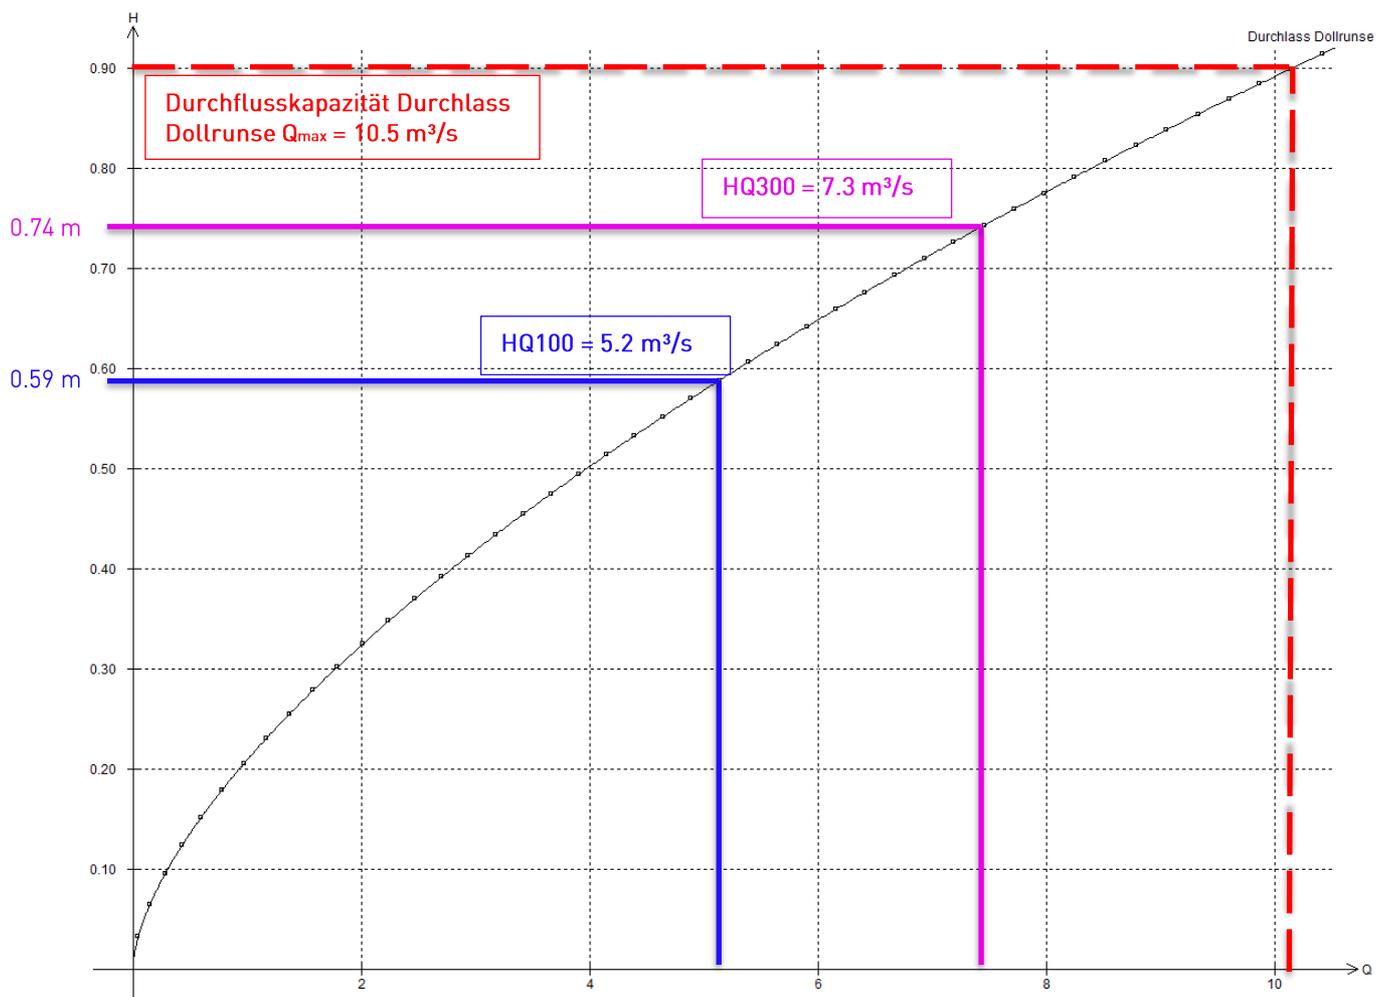
Abb. Nr. 6 Schlüsselkurve für Normalabflussberechnung nach Strickler beim Durchlass Dollrunse (Abfluss ohne Geschiebe)

Mit der Schlüsselkurve werden Wellenschlag und höhere Wasserspiegellagen infolge Geschiebeablagerungen nicht berücksichtigt. Für den Kantonsstrassendurchlass berechnet sich eine maximale Durchflusskapazität von 10.5 m³/s (Abfluss ohne Geschiebe und ohne Sohlenauflandungen sowie ohne Berücksichtigung von unterwasserseitigen Rückstauwirkungen).

Ein HQ100 Ereignis (5.2 m³/s) sowie ein HQ300 Ereignis (7.3 m³/s) können (theoretisch) schadlos abgeleitet werden.

Die Energielinie bei einem HQ100 Abfluss berechnet sich auf eine Höhe von 0.65 m.

Ein starker Geschiebetrieb wird durch die Reduktion des kSt-Wertes auf 25 (Abfluss mit Geschiebe) berücksichtigt. Die berechnete Durchflusskapazität reduziert sich auf rund 5 bis 6 m³/s.

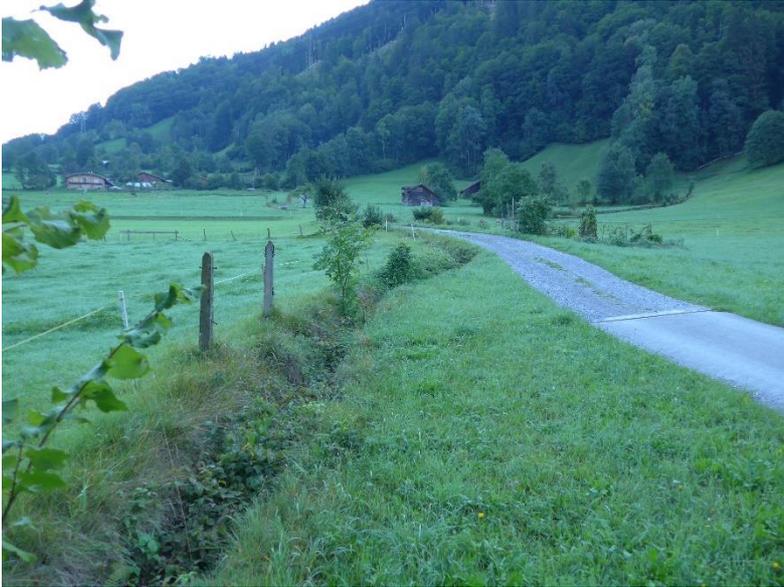
Foto Nr. 1:

Gerinne oberhalb Eindolung bei Kantonsstrasse

Das Gerinne ist stark eingewachsen.

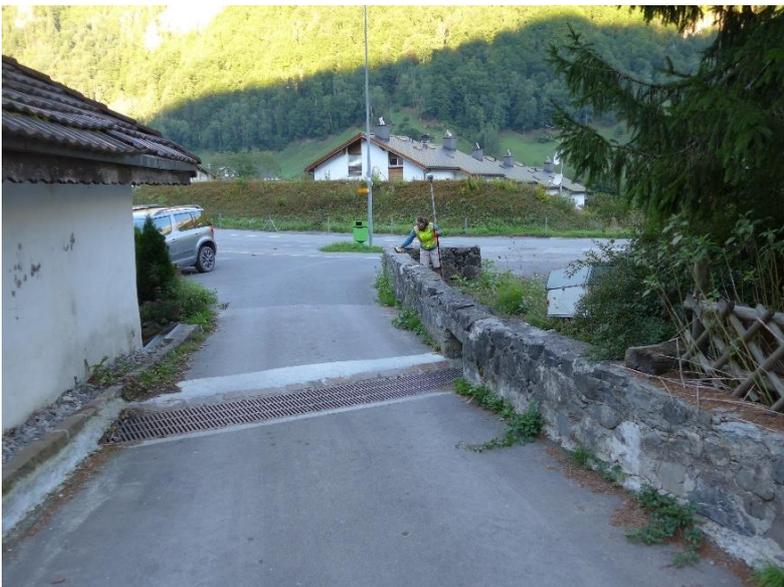
Foto Nr. 2:

Das Gerinne verläuft bis zum Durchlass der Kantonsstrasse neben einer Bruchsteinmauer in einer Betonhalbschale.

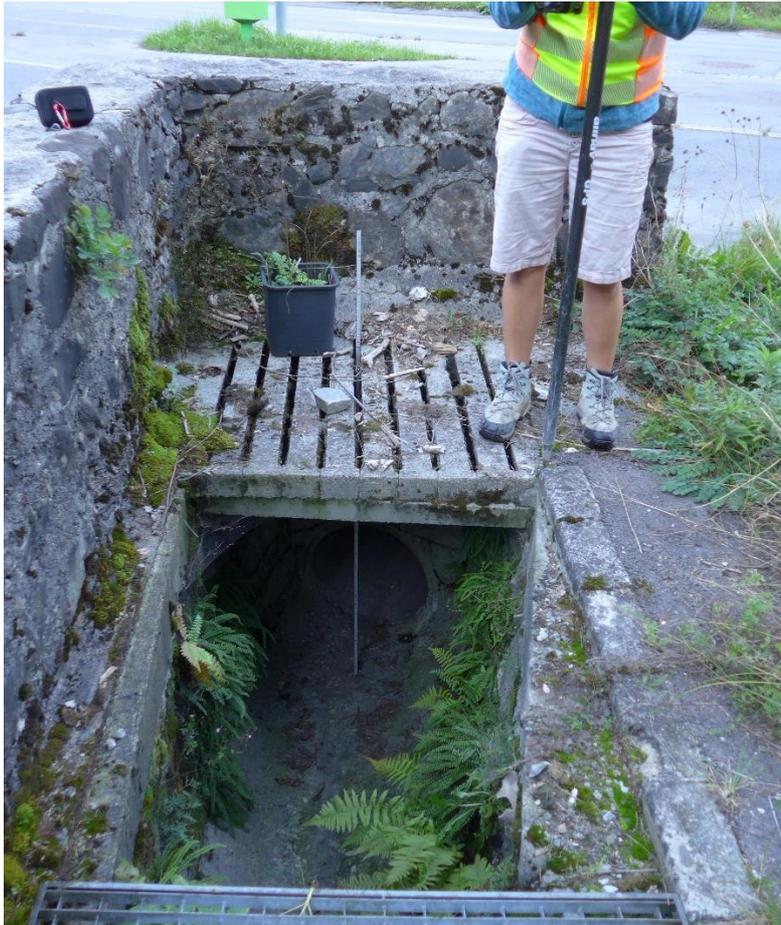
Foto Nr. 3:

Einlauf Durchlass Kantonsstrasse

Das Einlaufbauwerk muss ersetzt werden.

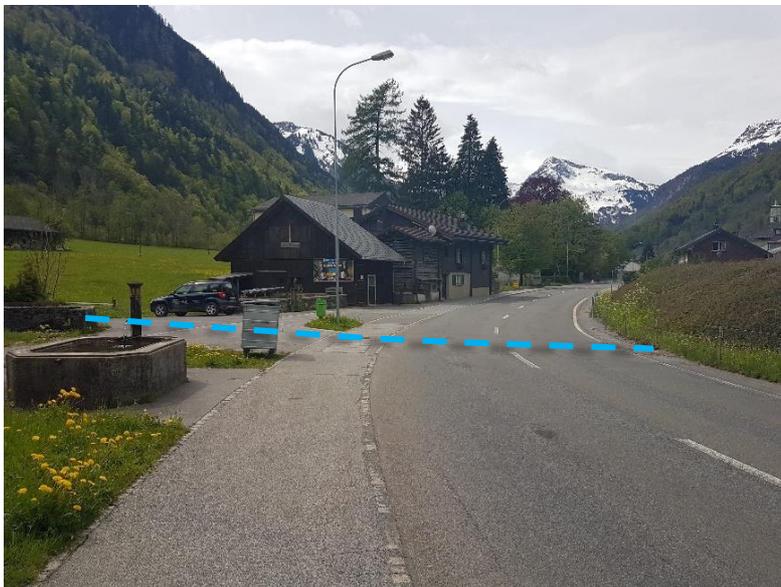
Foto Nr. 4:

Ungefährer Verlauf Ein-  
dölung unter Kantons-  
strasse

Das Sohlgefälle im  
Bereich des Durchlasses  
beträgt rund 6 %.

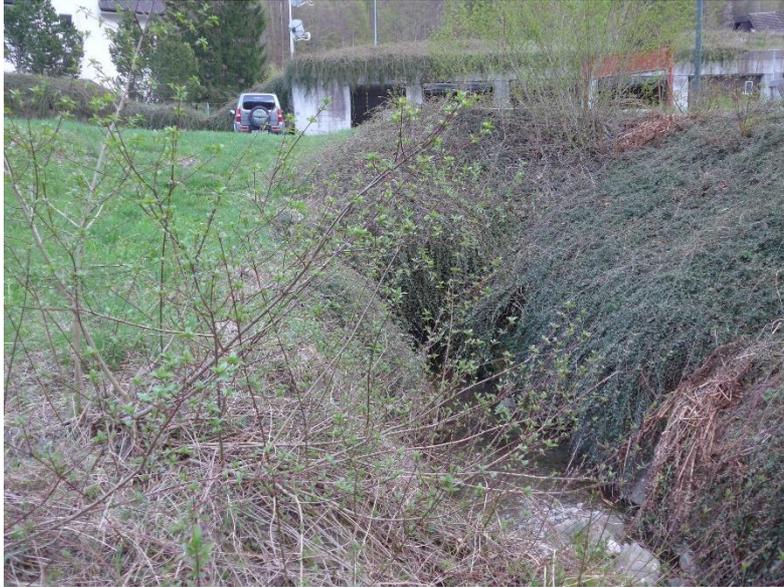
Foto Nr. 5:

Ende Eindolung im Quartier Feld

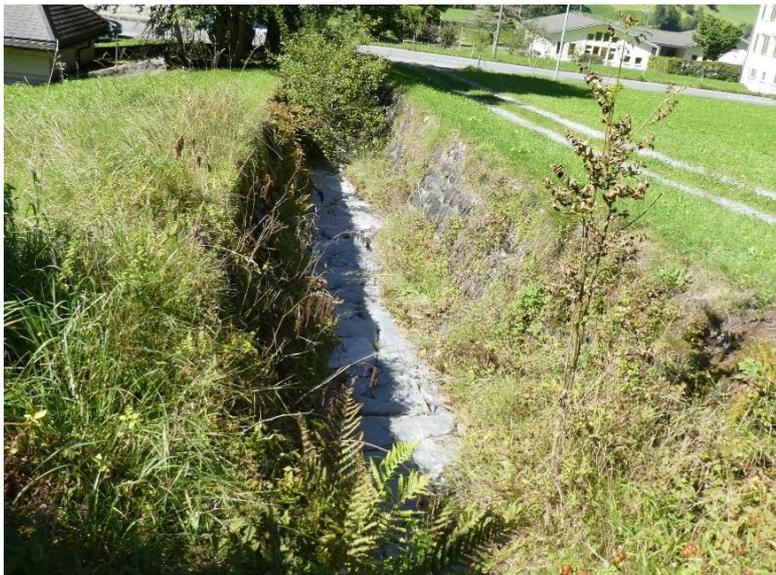
Foto Nr. 6:

Rund 10 % steile Wildbachschale oberhalb des Kantonsstrassendurchlasses

Bei Hochwasserabflüssen muss mit hohen Fließgeschwindigkeiten gerechnet werden.

Die Wildbachschale ist stellenweise eingewachsen.

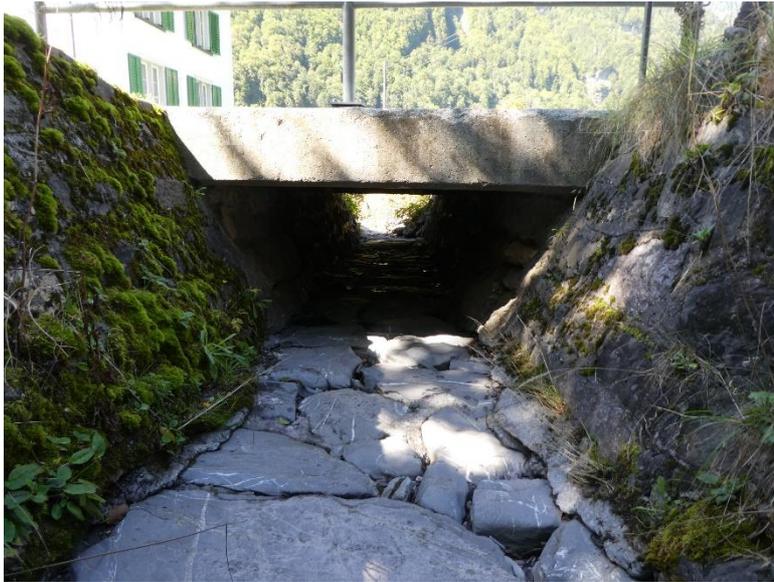
Foto Nr. 7:

Einlauf Durchlass Kantonsstrasse

Der Durchlass hat im Einlaufbereich eine mittlere Höhe von 0.92 m.

Das Sohlengefälle im Bereich des Durchlasses beträgt rund 6 %. Die Durchflusshöhe verringert sich im Bereich der Fahrbahn um ca. 8 cm.

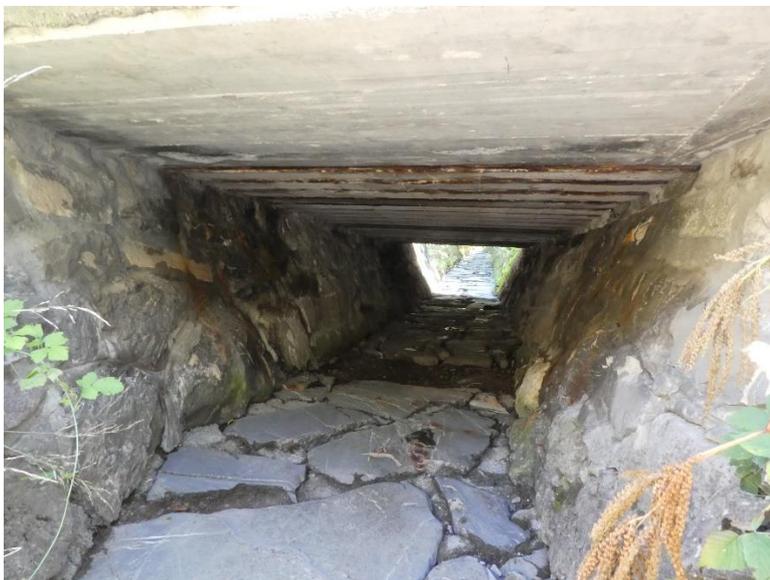
Foto Nr. 8:

Der Überbau des Brückendurchlasses besteht aus einer Betonplatte mit eingebauten Stahlträgern. Diese sind stark korrodiert.

Sohle und Wuhre bestehen aus einem Blocksatz und sind in Form einer durchgehenden Wildbachschale gebaut. In der Sohle und am Leitwerk finden sich lokale Schadstellen / Schwachstellen.

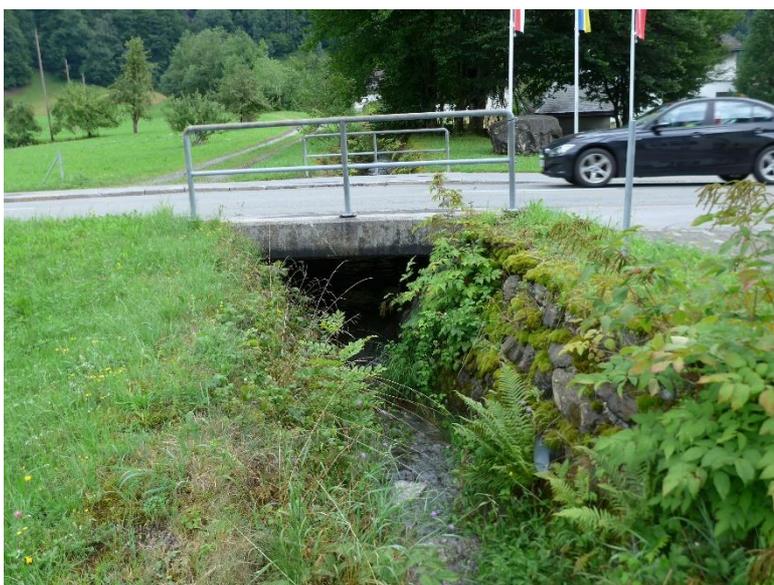
Foto Nr. 9:

Wildbachschale unterwasserseitig des Durchlasses

Die bauliche «Qualität» der Schale ist deutlich schlechter als jene oberwasserseitig des Durchlasses.

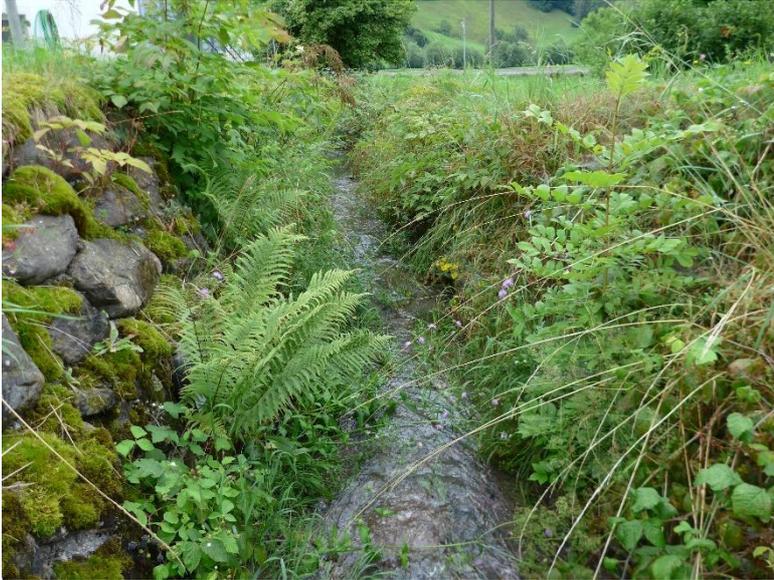
Foto Nr. 10:  
Schwachstelle im Wuhr  
unterwasserseitig des  
Durchlasses

Das Wuhr besteht aus  
gerundeten Steinen und  
wurde in Form eines  
Trockenmauerwerks  
erstellt.

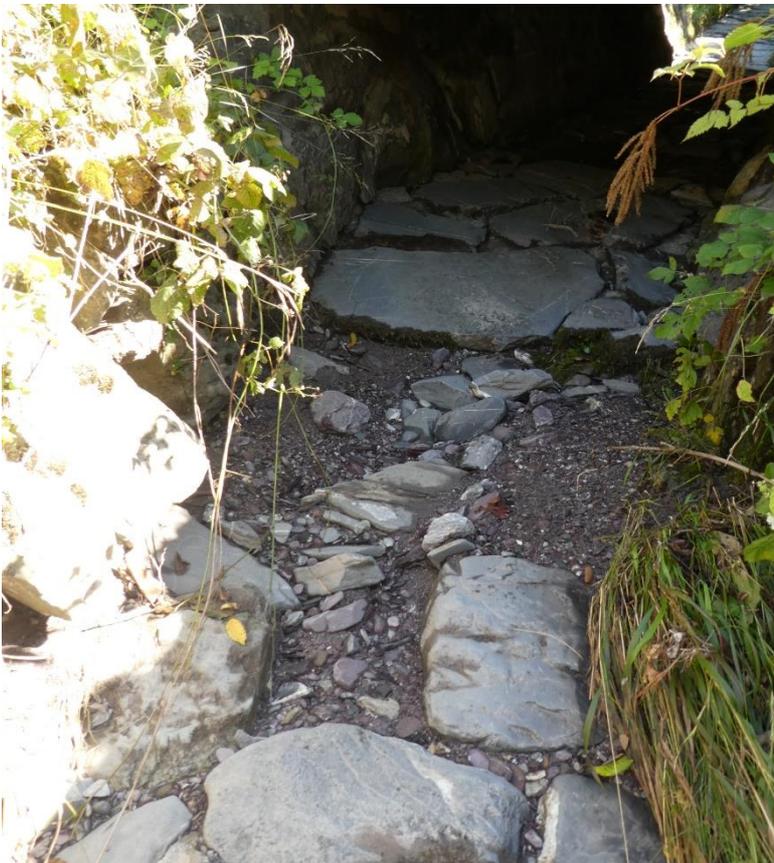
Foto Nr. 11:  
Lokale Schadstelle in der  
Sohle unterwasserseitig  
des Durchlasses

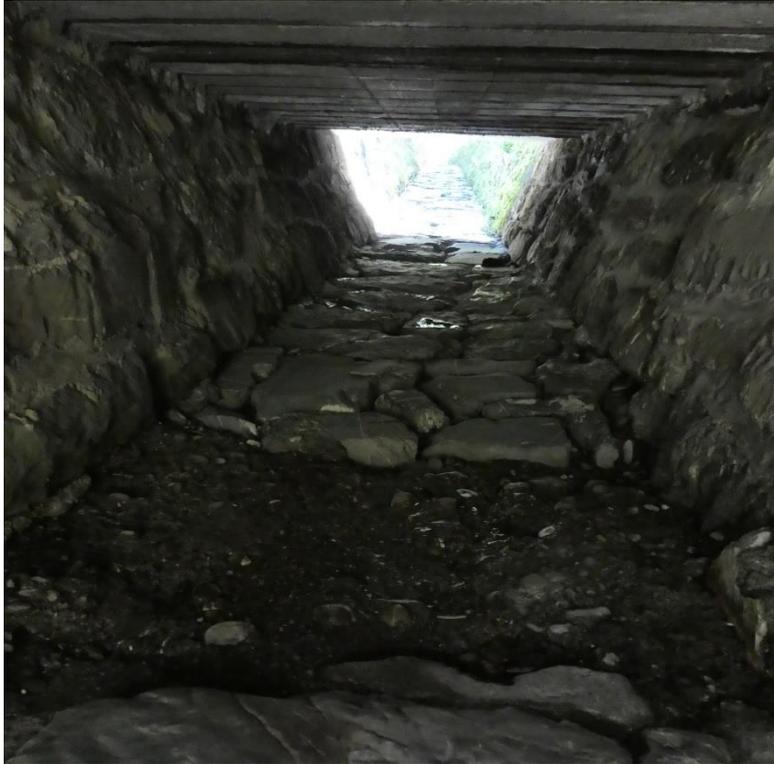
Foto Nr. 12:  
Lokale Schadstelle in der  
Sohle mitten im Durchlass

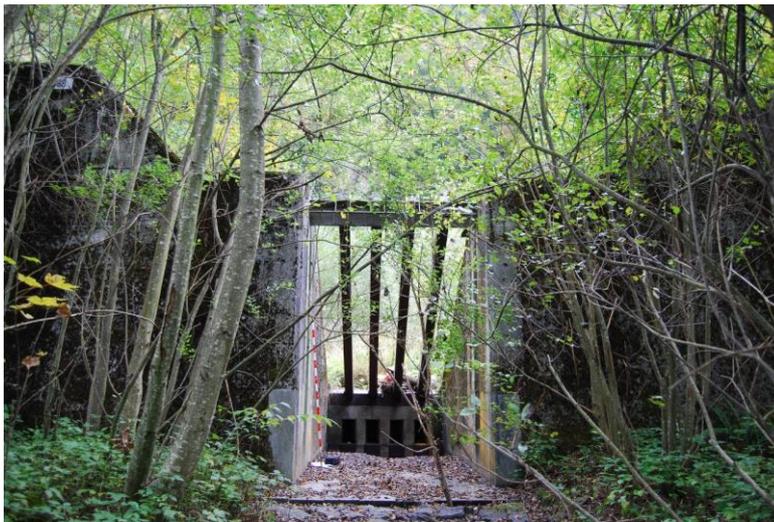
Foto Nr. 13:  
Abschlussbauwerk des  
Geschiebesammlers bei  
der Dollrunse  
Der Sammler hat eine  
Rückhaltekapazität von  
rund 3'500 m<sup>3</sup>.  
Das Abschlussbauwerk ist  
mit einem Rechen aus H-  
Trägern versehen (Vertikal-  
rechen). Ein Teil des  
Geschiebes kann während  
eines Ereignisses durch  
das Rechenbauwerk aus-  
getragen werden.
