Klöntalerstrasse, Wegverbindung Vorder Ruestelchopf

Planaufgabe

Conzett Bronzini Partner AG
dipl. Ingenieure ETH / FH / SIA
Bahnhofstrasse 3
7000 Chur

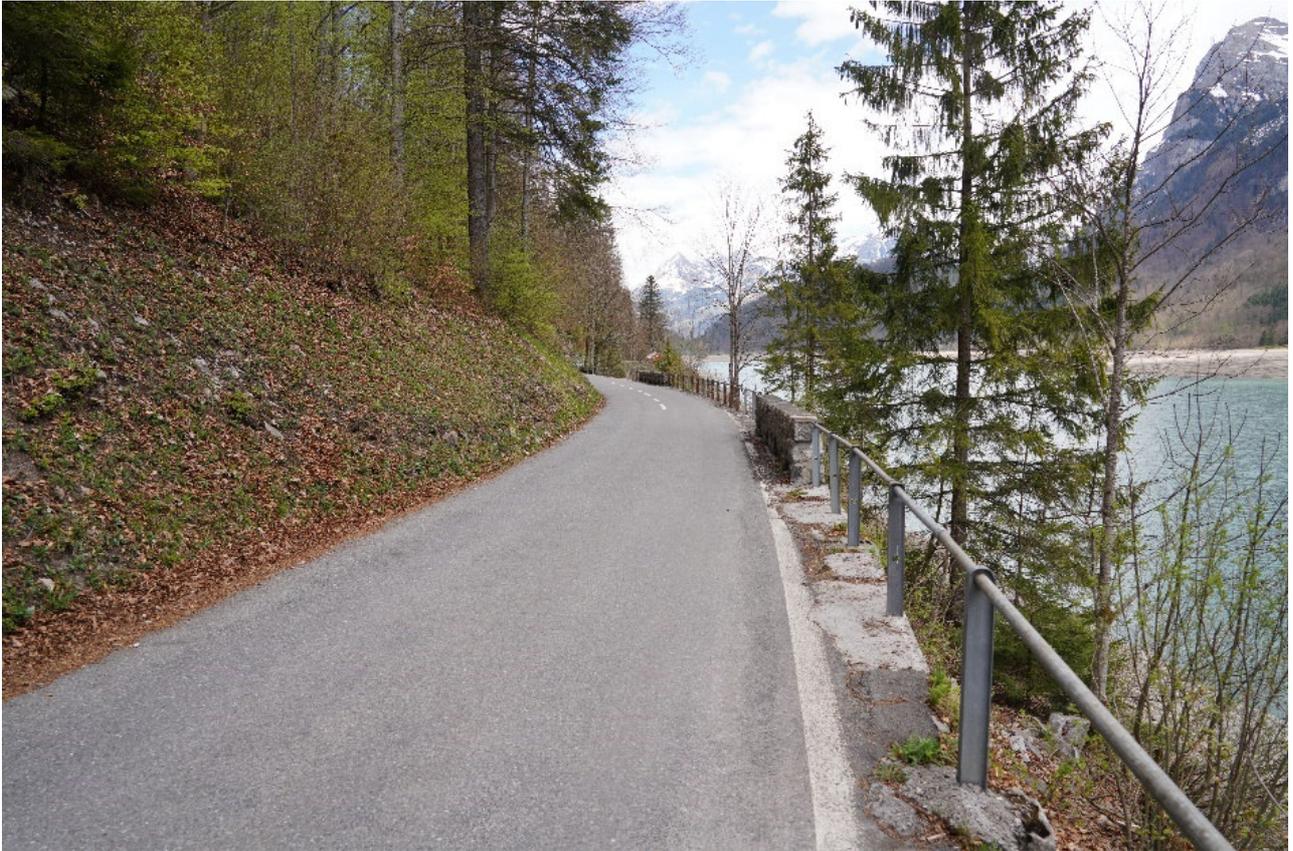
Abb. 3 Strassentypologie mit Geländer / Brüstung Strecke zwischen Vorder Ruestelchopf und Hinter Klöntal

Die Untersuchung des Bestandes erfolgte visuell im Rahmen einer Begehung am 30. April 2021 durch G. Bronzini. Beim Befahren der Strecke entlang des Klöntalersees fällt als erstes die typische abwechselnde Strassenbreite auf. Auf schmale Abschnitte, welche ein Kreuzen von zwei Fahrzeugen nicht zulassen, folgen immer wieder breitere Stellen, die doppelspurig befahren werden können und so ein Ausweichen ermöglichen. Diese breiteren Stellen wurden zum Teil später ausgebaut, um den steigenden Ansprüchen der Verkehrsteilnehmer gerecht zu werden. Die Fahrbahn ist asphaltiert, der Belag weist Unebenheiten und Risse auf, die aber für eine solche Strecke als «normal» empfunden werden. Die Absturzsicherung ist an den gefährlicheren Stellen mehrheitlich nur mit einem einfachen Geländer, bestehend aus Metallpfosten in einem Abstand von ca. 2.0 m und einem oberen durchgehenden Metallprofil, ausgebildet. Lokal sind Brüstungsmauern vorhanden, die aus Beton mit Steinbemusterung gebaut wurden.

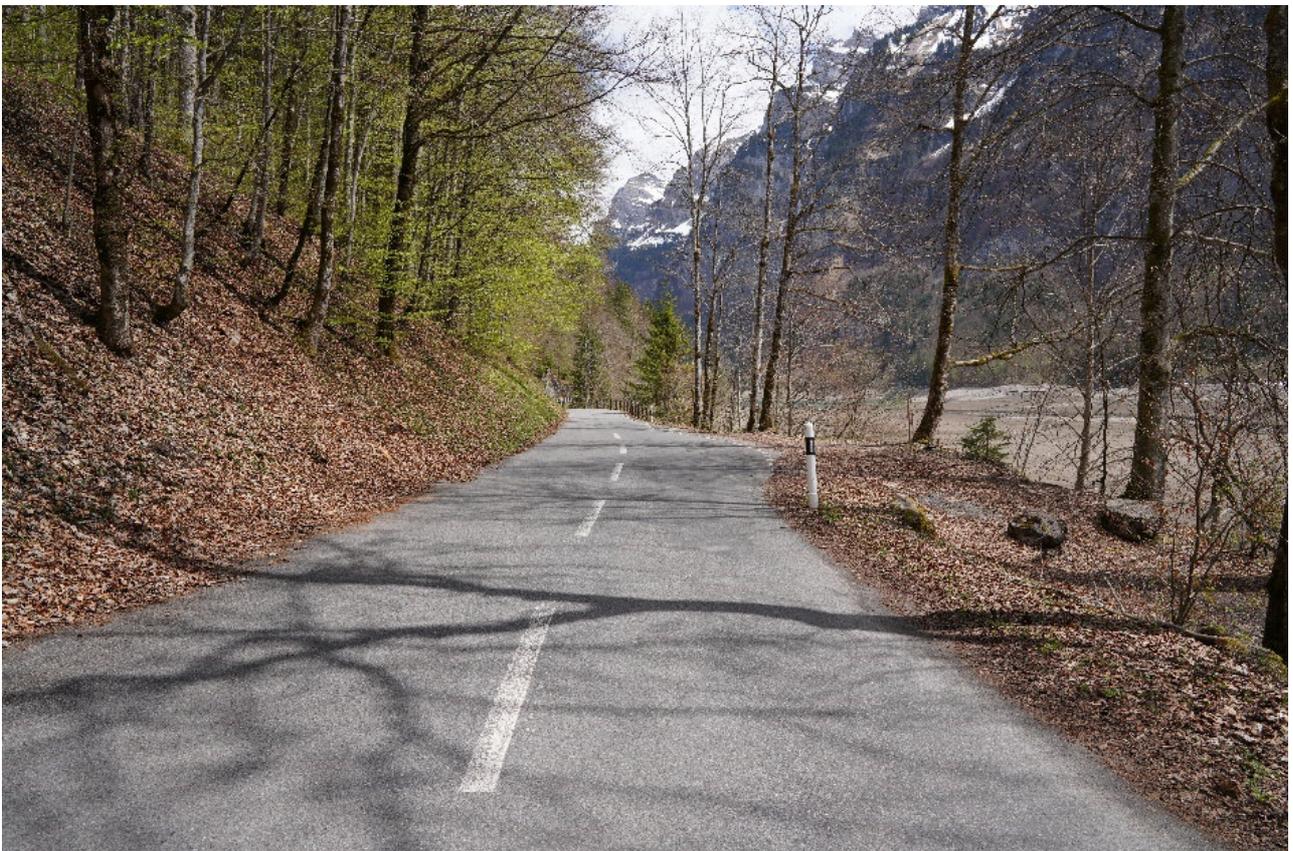
Abb. 4 Strassentypologie mit Ausweichstelle Strecke zwischen Vorder Ruestelchopf und Hinter Klöntal

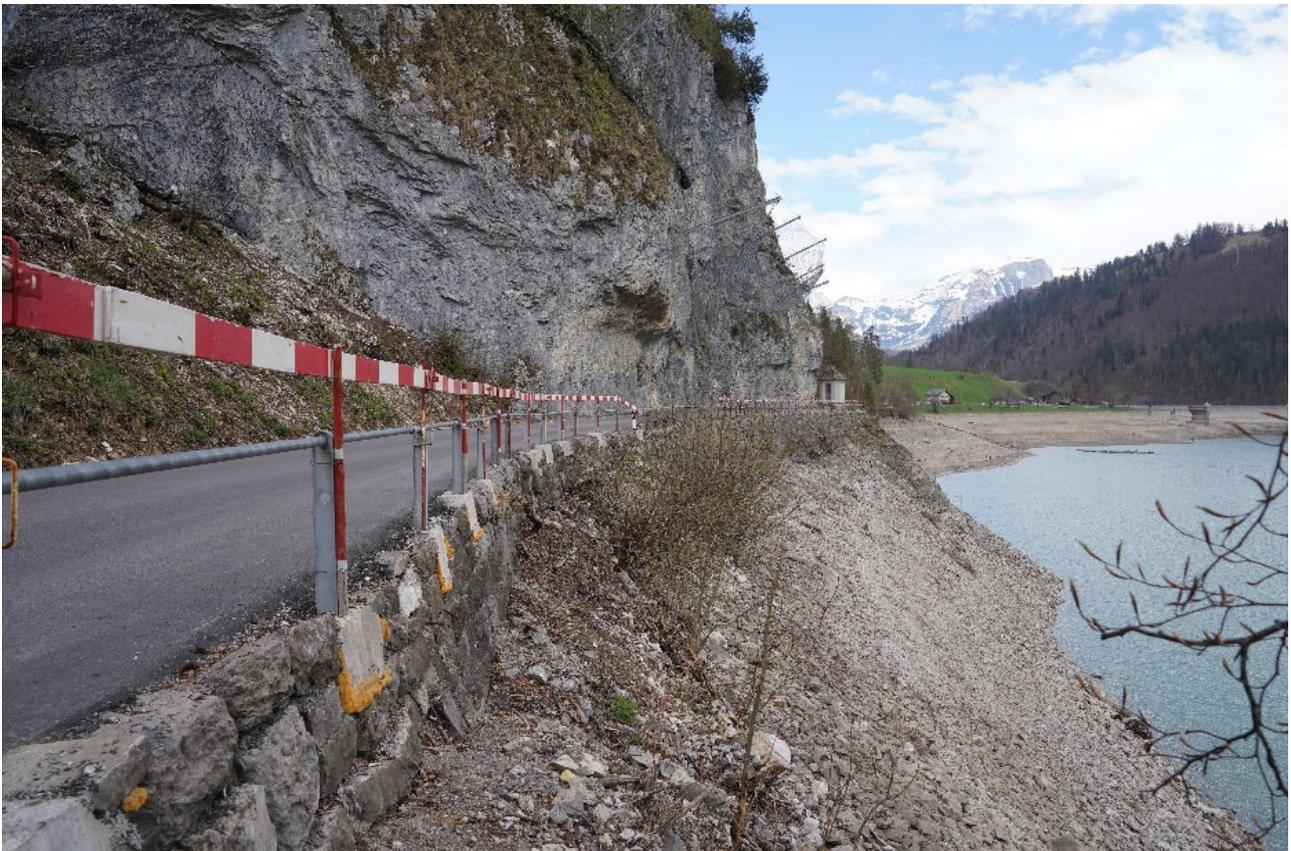
Abb. 9 Stützmauer im Bereich Vorder Ruestelchopf Seite Hinter Klöntal

Im Bereich Vorder Ruestelchopf wurde die Stützmauer besonders untersucht. Da der Wasserstand niedrig war, konnte auch der Stützmauerfuss visuell beurteilt werden. Mehrheitlich liegt die Mauerfundation höher als der höchste Wasserspiegel des Sees (max. Staukote). In diesen Bereichen ist sie auf anstehendem Fels bzw. auf standhaftem Baugrund fundiert. In den Bereichen, wo die Mauer unter der maximalen Staukote fundiert ist, sind zum Teil nachträglich ausgeführte Betonunterfangungen sichtbar, die offensichtlich infolge Unterspülung der Fundamente erforderlich wurden. Zum Teil sind Stellen ersichtlich, die erneut leicht unterspült sind und instandgesetzt werden sollten. Die Mauer selbst befindet sich noch in einem annehmbaren Zustand, wobei im oberen Bereich lokal Risse und Verschiebungen nach Aussen deutlich sichtbar sind.

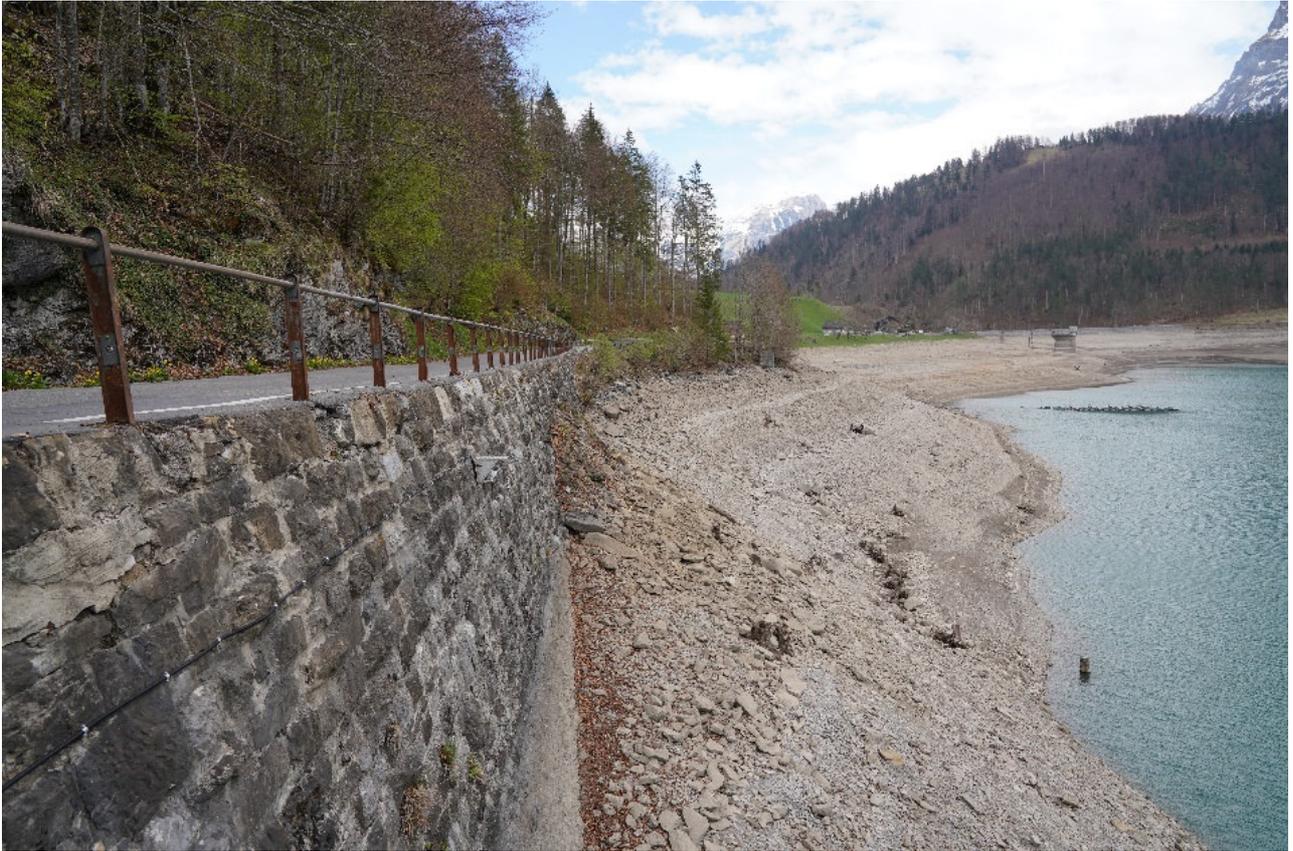
Abb. 10 Stützmauer im Bereich Vorder Ruestelchopf Seite Glarus

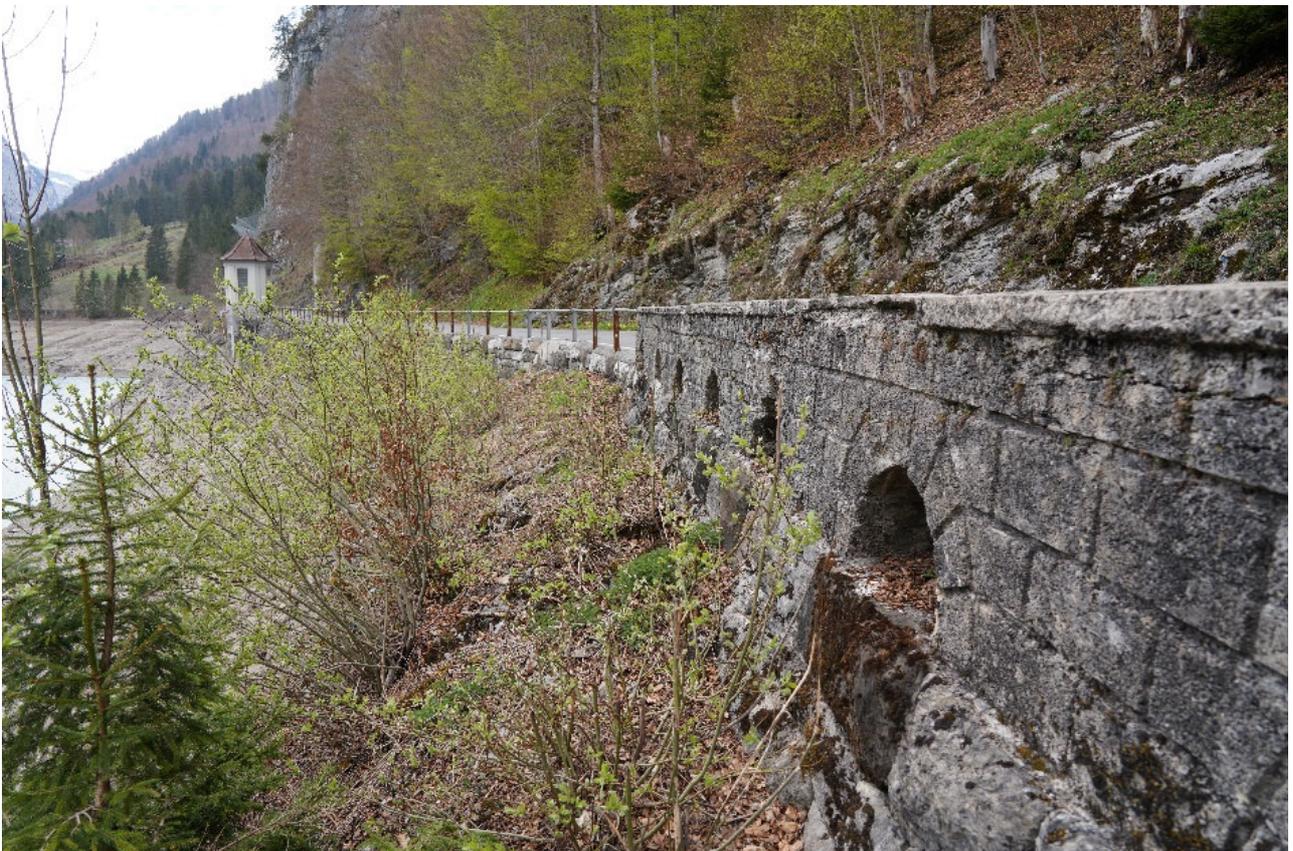
Abb. 11 Stützmauer mit Brüstung aus Beton im Bereich Vorder Ruestelchopf Seite Glarus

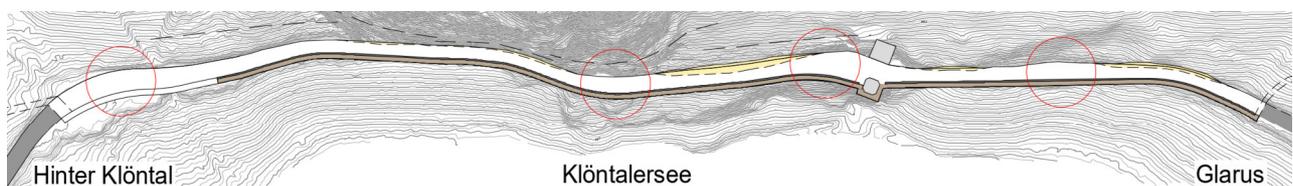
- Kreuzungsstellen Breite 5.50 m - 6.00 m

Abb. 12 Übersicht Strassenführung Abschnitt Vorder Ruestelchopf

Mit dem gewählten Konzept (Variante «Minimal») aus der Machbarkeitsstudie wird die bestehende Strassenführung weitgehend belassen. Dem Charakter der gesamten Seestrasse folgend, wird die Strasse nicht durchgehend verbreitert, sondern es werden nur lokal Kreuzungsmöglichkeiten an den zum Teil heute bereits vorhandenen Verbreiterungen vorgesehen. An der unübersichtlichen Stelle im Bereich der Felswand Seite Glarus wird bergseits der Fels leicht abgetragen, um die Sichtweite zu verbessern. Die minimal gewählte durchgehende Strassenbreite von 4.20 m ermöglicht das sichere Kreuzen von in einer Richtung einspurig fahrenden Fahrzeugen und Radfahrern. Sie soll aber optisch nicht das Gefühl erwecken, dass ein Kreuzen von Personenwagen doch möglich sei. Dazu sind Versuche 1:1 an der heutigen Strasse durchzuführen, um anschliessend die optimale Breite entsprechend auszubilden. Die minimale Breite von 4.20 m ist auch für die Bauzustände erforderlich, dies um die Instandsetzung der Stützmauer ohne Sperrung der Strasse zu ermöglichen. Kürzere Sperrungen sind aber für die Erneuerung des Strassenaufbaues mit dem vorgesehenen Koffermaterialersatz, Einbau einer Entwässerung, Umlegung von Werkleitungen und Einbau des Belages unumgänglich. Die Schneeräumung kann bei einer 4.20 m breiten Fahrbahn ohne grössere Probleme erfolgen. Die Fussgängerführung wird bei der Minimalvariante ausserhalb der Strasse mit Hilfe eines durgehenden Steges vorgesehen. Der Steg mit einer nutzbaren Breite von 1.50 m wird aussen an der Stützmauer befestigt und bietet eine attraktive und sichere, vom Verkehr geschützte Verbindung.

Die Fahrbahnverbreiterung erfolgt nur stellenweise, wo dies für das Erreichen der minimalen Breite von 4.20 m erforderlich ist, durch bergseitigen Felsabtrag. Die bestehende Stützmauer wird mit Mikrobohrpfählen verstärkt und instandgesetzt. Dabei wird der Mauerkopf besonders verstärkt, um die Anprallkräfte sowie die Verankerung des Steges aufzunehmen. Die unterspülten Fundationen werden ebenfalls mittels Mikrobohrpfählen und Betonunterfangungen instandgesetzt. Der Aufbau der Fahrbahn wird komplett erneuert und Platz für eine Sickerleitung und allfällige Werkleitungen geschaffen. Die Absturzsicherung wird neu durch eine 65 cm hohe Natursteinbrüstung, die dem Anprall von Fahrzeugen widerstehen muss, ausgebildet. Die Absturzsicherung für Radfahrer und Fussgänger erfolgt mit einem aussen am Steg befestigten Geländer mit einer Höhe von 1.10 m.

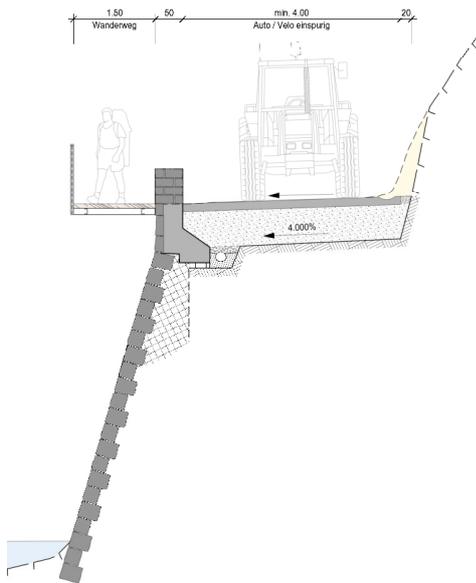
Abb. 13 Normalquerschnitt mit aussenliegendem Steg

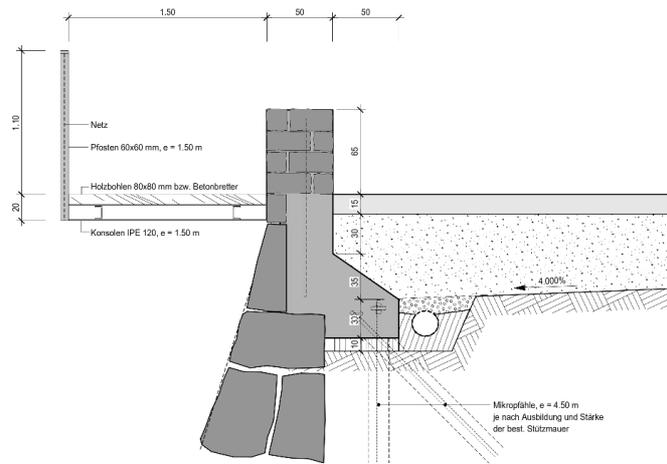
Abb. 14 Detailquerschnitt Randabschluss Seite See

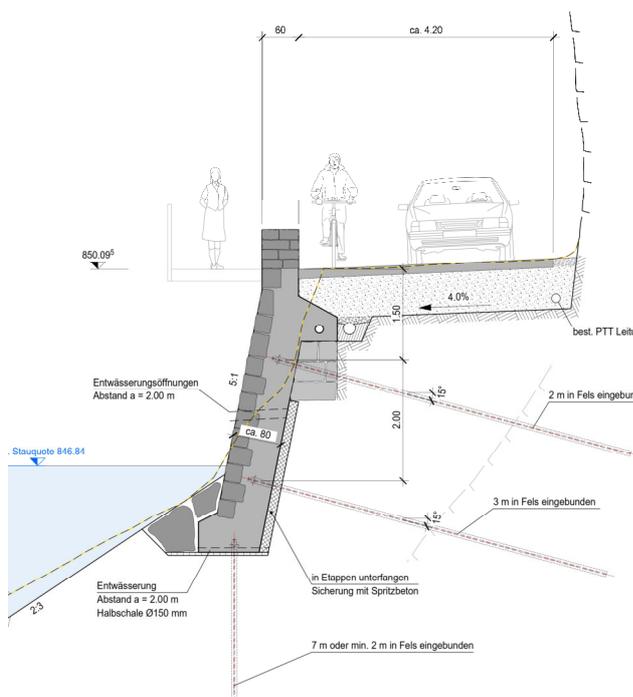
Abb. 15 Normalquerschnitt Sofortmassnahmen (Etappe 1)

Im Unterschied zur Lösung, die im Rahmen der Machbarkeitsstudie vorgeschlagen wurde, wird für diesen ca. 140 m langen Abschnitt eine vorgesezte Mauer vorgesehen. Diese Ausführung ist einfacher und sicherer und kann ohne Entfernung der jetzt vorhandenen Hilfsbrücke erfolgen. Die Verstärkung des Mauerfusses kann dabei ohne Untergraben der bestehenden Stützmauer erfolgen. Die Ausbildung der vorgesehene Natursteinbrüstung erfolgt aber wie sie bei der Variante «Minimal» beschrieben wurde. Die Natursteinarbeiten werden mit Kalksteinen in Analogie der bestehenden Mauern erstellt.

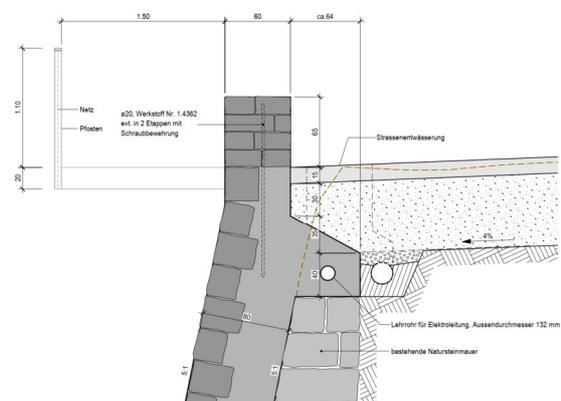
Abb. 16 Detailquerschnitt Randabschluss Seite See

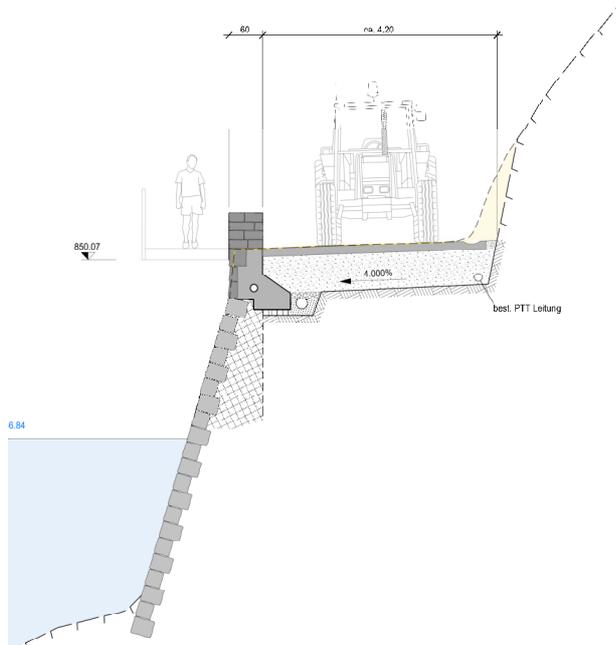
Abb. 17 Normalquerschnitt Instandsetzung Etappen 2 und 3

Die Instandsetzung- und Verstärkung der restlichen Strecke mit einer Länge von ca. 260 m wird in zwei Etappen unterteilt. Die Etappe 2 schliesst an die Etappe 1 (2021/2022) an und sieht den Ausbau bis zu den Kraftwerkgebäuden vor. Die Etappe 3 beginnt bei den Kraftwerkgebäuden und betrifft eine Länge von ca. 130 m bis zum vorgesehenen Weganschluss für den Rundwanderweg Klöntalersee Richtung Glarus. Die vorgesehene Ausführung entspricht der vorgängig beschriebenen Variante «Minimal» und kann gesamthaft oder etappiert erfolgen.

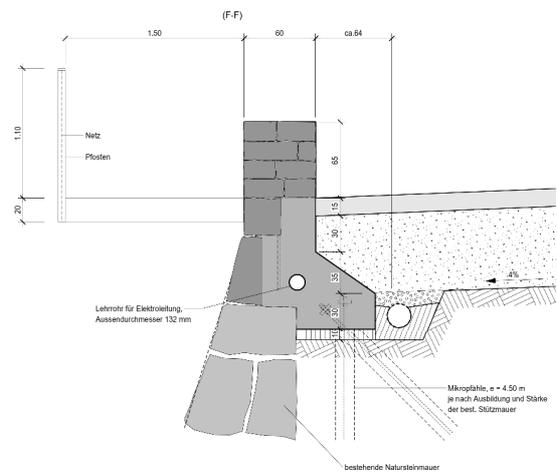
Abb. 18 Detailquerschnitt Randabschluss Seite See

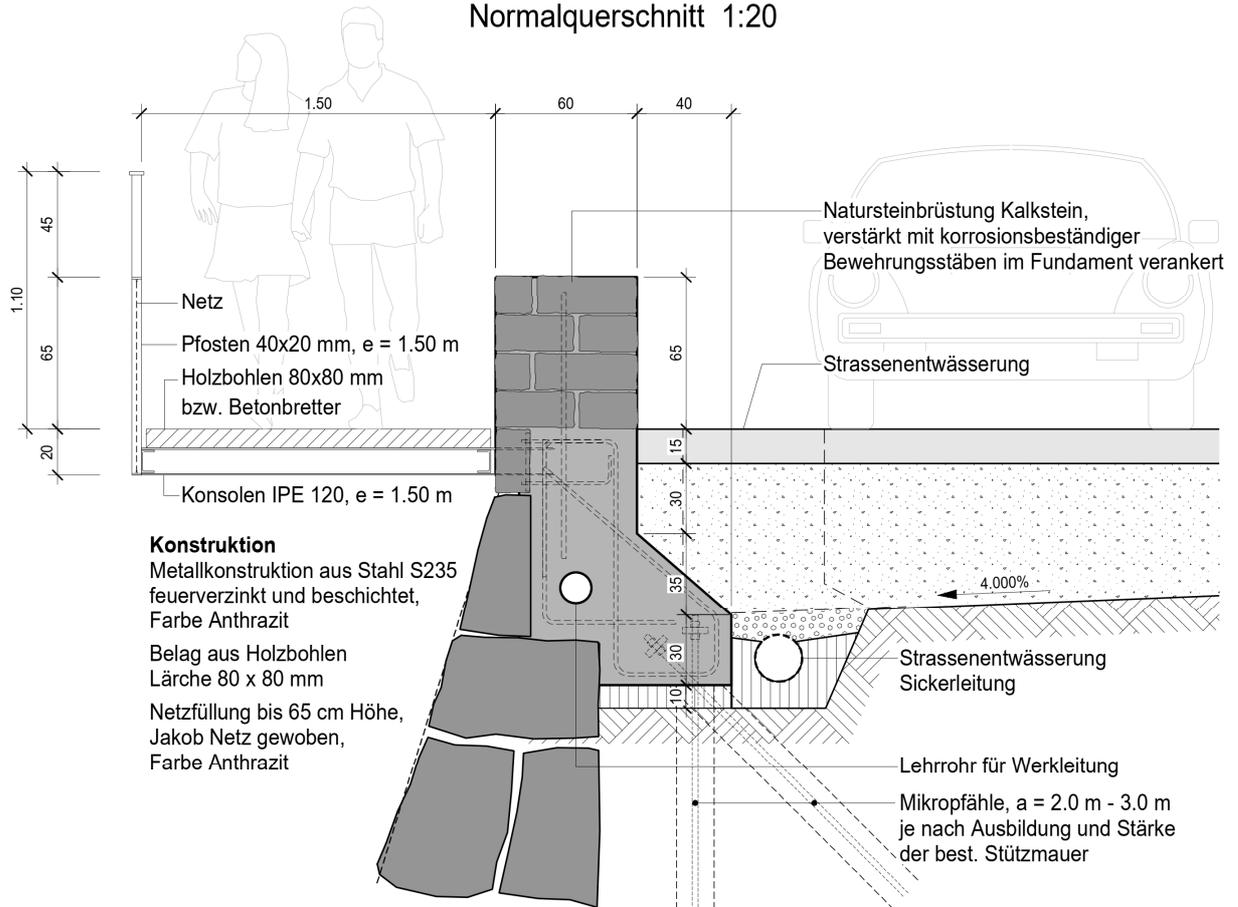
Normalquerschnitt 1:20

Abb. 19 Querschnitt Steg

Der geplante Fussgängersteg dient als Wanderweg und weist eine nutzbare Breite von 1.50 m auf. Er wird an der Aussenseite der instandgesetzten Stützmauer, im Schutz der neuen Brüstung, erstellt. Der Steg verläuft über den ganzen Strassenabschnitt auf einer Länge von ca. 360 m ohne Unterbrüche. Im Bereich des Kraftwerkgebäudes wird der Steg entsprechend an der Aussenseite der Fassade befestigt. Die Axpo AG hat bei Vorabklärungen diese Möglichkeit in Aussicht gestellt. Weitere Abklärungen diesbezüglich sind in der nächsten Planungsphase erforderlich. Auf der Seite Hinter Klöntal kann der Weg dann auf dem bestehenden Terrain entlang des Sees bis zum Anschluss an den bestehenden Wanderweg bergseits der Strasse geführt werden. Die Strassenüberquerung an dieser Stelle ist sicher und übersichtlich auszubilden. Das Gleiche gilt auch für die Ausbildung des Übergangs auf der Seite Rhodannenbergl.

Der Steg besteht aus einer einfachen Stahlkonstruktion, die an die instandgesetzte Stützmauer angehängt wird. Die Anschlüsse werden so vorbereitet, dass die Stegkonstruktion auch später erstellt werden kann. Die Stahloberfläche wird mit einer anthrazitfarbigen Beschichtung ergänzt, um dem temporären Charakter von feuerverzinkten Metalloberflächen entgegenzuwirken und die Dauerhaftigkeit positiv zu beeinflussen. Der Belag ist aus Lärchenbohlen angedacht. Die Bohlen sind quer zur Laufrichtung angeordnet, um eine zusätzliche Rutsicherheit zu erreichen. Im Rahmen der weiteren Projektierung sollen Varianten mit vorfabrizierten Betonplatten oder anderen Materialisierungen untersucht werden. Dabei sind die Rutsicherheit und die erwartete Lebensdauer im Vergleich zum vorgeschlagenen Holzbelag zu beurteilen. Die Absturzsicherung ist bis 65 cm Höhe mit Staketen bzw. Netz ausgebildet, darüber hinaus sind die Metallpfosten und der obere Handlauf bis auf einer Höhe von 1.10 m offen ausgebildet.
